## COMUNE DI PAULILATINO

### LAVORI DI MESSA IN SICUREZZA SOLAI DEL COMPLESSO SCOLASTICO DI VIA GRAZIA DELEDDA PRIMO LOTTO ESECUTIVO

## PROGETTO ESECUTIVO

### RELAZIONE GENERALE E QUADRO DI SPESA

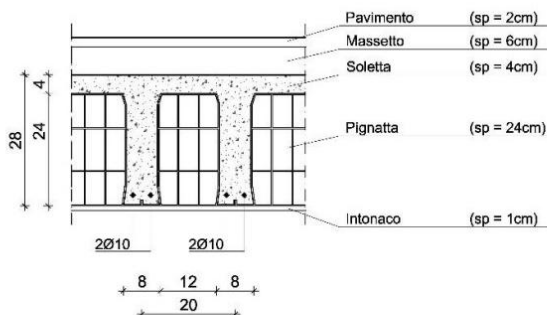
Figura 4 - Rilievo geometrico solaio (Sol101)

L'indagine effettuata ha evidenziato che il solaio è realizzato in latero-cemento con travetti in c.a., distanziati a mezzo di blocchi in laterizio (pignatta) interposti e di interasse pari a circa 20cm.

Le pignatte hanno altezza pari a circa 24cm, mentre la soletta superiore in calcestruzzo presenta spessore di circa 4cm; completa la stratigrafia il massetto di spessore pari a 6cm e la pavimentazione di spessore 2cm.

Lo spessore strutturale del solaio è dunque pari a 24+4cm.

Il travetto nella sezione di mezzeria è armato inferiormente con  $2\phi 10$ .

Le armature (barre lisce) risultano in buono stato di conservazione.

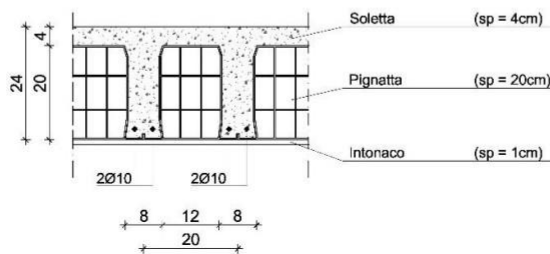
Figura 5 - Rilievo geometrico solaio (SolC01)

L'indagine effettuata ha evidenziato che il solaio è realizzato in latero-cemento con travetti in c.a., distanziati a mezzo di blocchi in laterizio (pignatta) interposti e di interasse pari a circa 20cm.

Le pignatte hanno altezza pari a circa 20cm, mentre la soletta superiore in calcestruzzo presenta spessore di circa 4cm.

Lo spessore strutturale del solaio è dunque pari a 20+4cm.

Il travetto nella sezione di mezzeria è armato inferiormente con 2 $\phi$ 10.

Le armature (barre lisce) risultano in buono stato di conservazione.

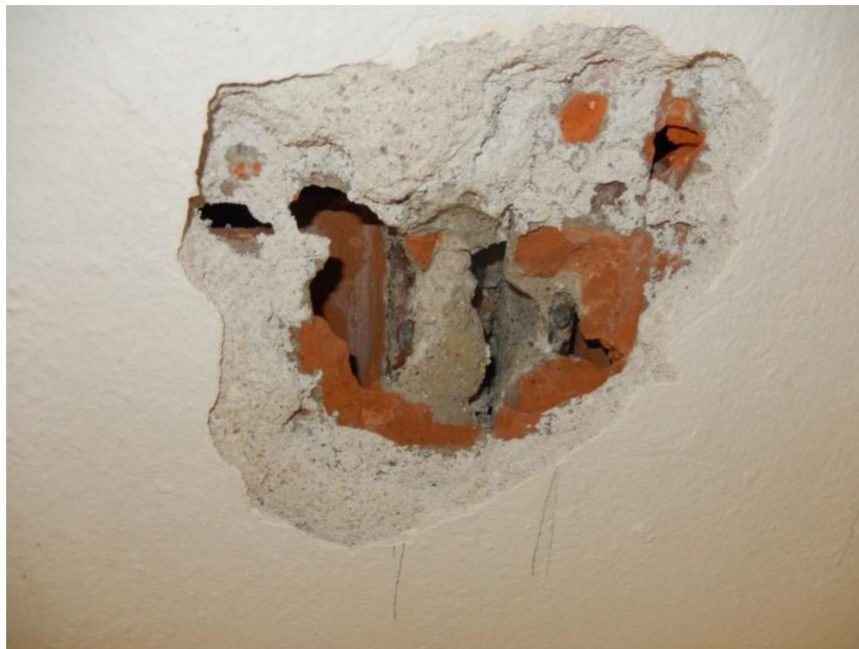
Fotografia 25 - Apertura breccia per rilievo solaio (SolC01)

È stato indagato il solaio del sottotetto della copertura, ricorrendo all'apertura di una breccia all'intradosso dello stesso, per caratterizzare la tipologia costruttiva e il quantitativo di armatura presente, nonché verificare lo stato di conservazione delle barre dell'elemento indagato.

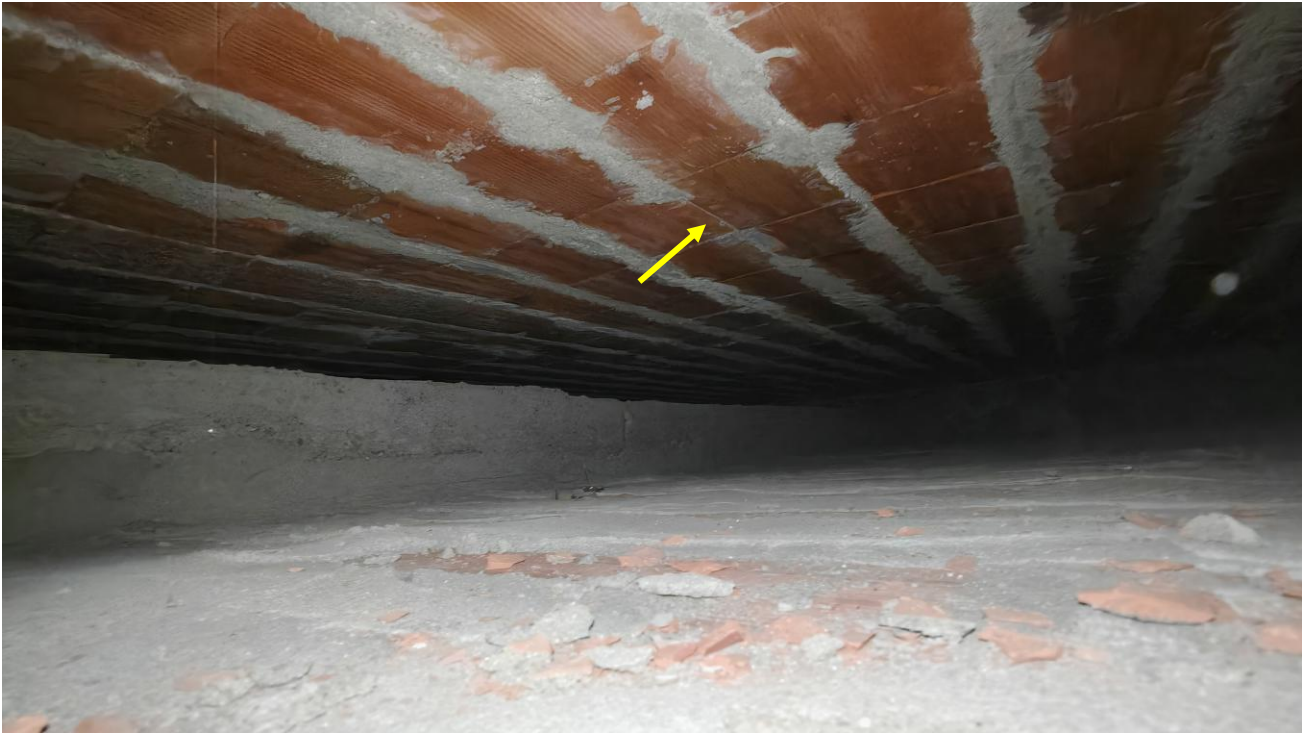
L'indagine visiva del sottoscritto mostra solai ancora differenti (privi di intonaco) con travetti chiaramente gettati in opera (viste le colature all'intradosso) che non lasciano intravedere la reale

larghezza del travetto e in alcuni casi mostrano addirittura larghezza pressoché nulla all'intradosso (vedasi freccia nell'immagine a seguire), lasciando perciò presagire una diversa morfologia del travetto stesso.

In nessun documento sono riportati diametri e posizione delle armature dei travetti.
