COMUNE DI PAULILATINO

LAVORI DI MESSA IN SICUREZZA SOLAI DEL COMPLESSO SCOLASTICO DI VIA GRAZIA DELEDDA SECONDO LOTTO ESECUTIVO

PROGETTO ESECUTIVO

RELAZIONE GENERALE E QUADRO DI SPESA

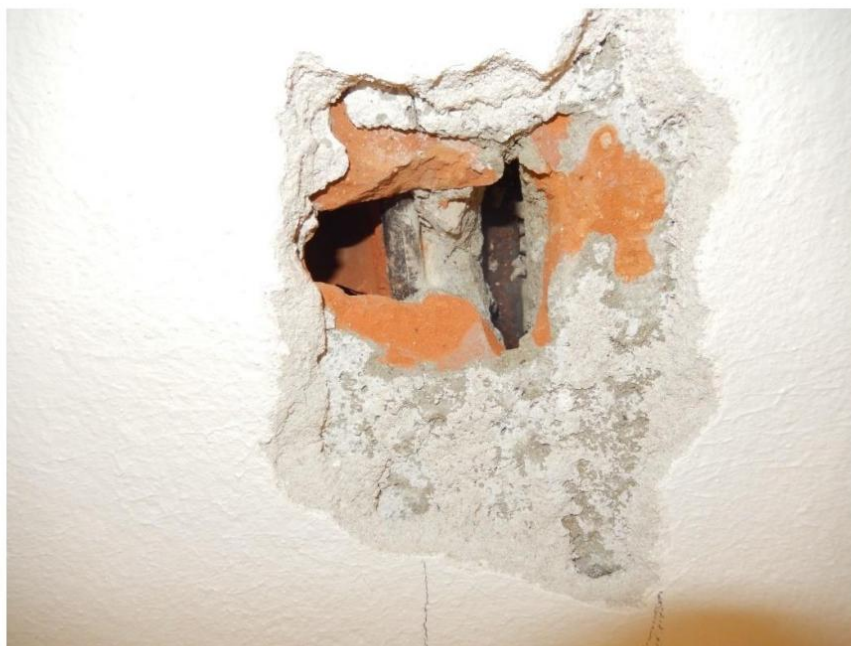
È stato indagato il solaio di calpestio del piano 1, ricorrendo all'apertura di una breccia all'intradosso dello stesso, per caratterizzare la tipologia costruttiva e il quantitativo di armatura presente, nonché verificare lo stato di conservazione delle barre dell'elemento indagato.

L'indagine effettuata ha evidenziato che il solaio è realizzato in latero-cemento con travetti in c.a., distanziati a mezzo di blocchi in laterizio (pignatta) interposti e di interasse pari a circa 20cm.

Le pignatte hanno altezza pari a circa 24cm, mentre la soletta superiore in calcestruzzo presenta spessore di circa 4cm; completa la stratigrafia il massetto di spessore pari a 6cm e la pavimentazione di spessore 2cm.

Lo spessore strutturale del solaio è dunque pari a 24+4cm.

Il travetto nella sezione di mezzeria è armato inferiormente con $2\phi 10$.

Le armature (barre lisce) risultano in buono stato di conservazione.

Fotografia 24 - Apertura breccia per rilievo solaio (Sol101)

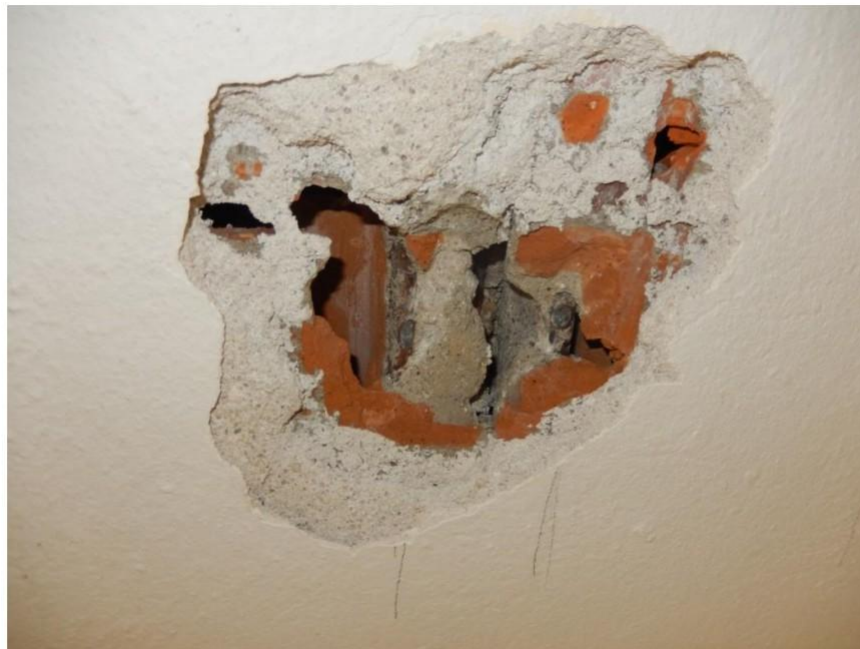
È stato indagato il solaio del sottotetto della copertura, ricorrendo all'apertura di una breccia all'intradosso dello stesso, per caratterizzare la tipologia costruttiva e il quantitativo di armatura presente, nonché verificare lo stato di conservazione delle barre dell'elemento indagato.

L'indagine effettuata ha evidenziato che il solaio è realizzato in latero-cemento con travetti in c.a., distanziati a mezzo di blocchi in laterizio (pignatta) interposti e di interasse pari a circa 20cm.

Le pignatte hanno altezza pari a circa 20cm, mentre la soletta superiore in calcestruzzo presenta spessore di circa 4cm.

Lo spessore strutturale del solaio è dunque pari a 20+4cm.

Il travetto nella sezione di mezzeria è armato inferiormente con 2 ϕ 10.

Le armature (barre lisce) risultano in buono stato di conservazione.

Fotografia 25 - Apertura breccia per rilievo solaio (SolC01)

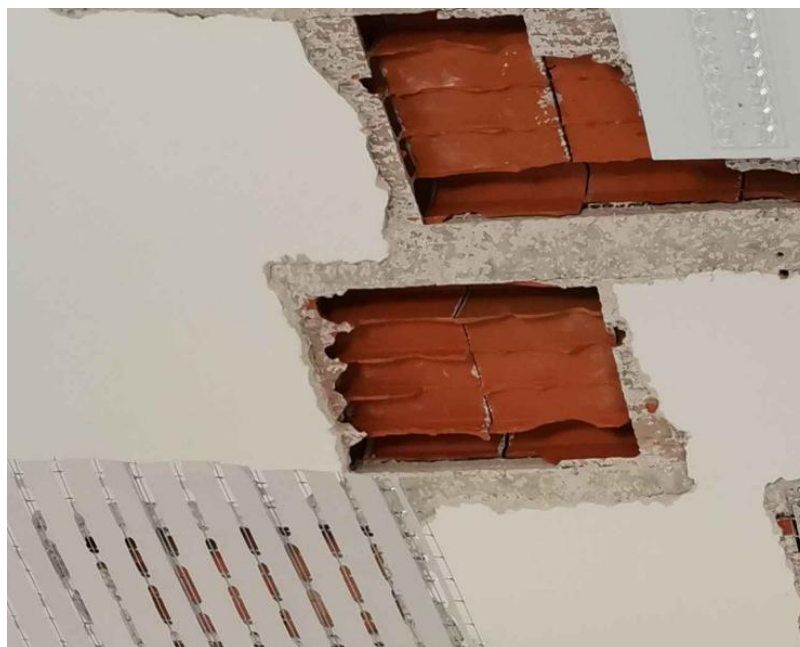
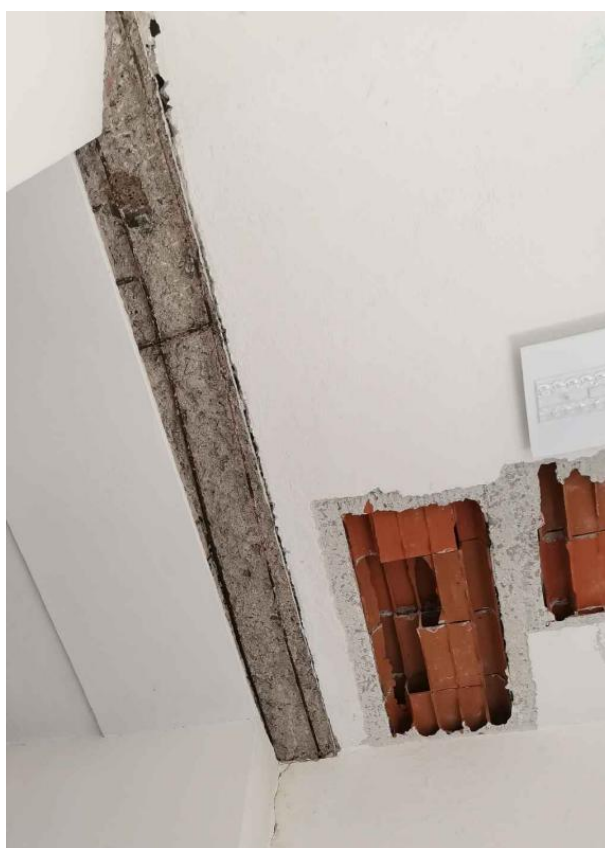
Mentre il documento dell'Arch. Loche mostra solai differenti in termini di passo travetti e tipologia di pignatte (vedasi foto a seguire estratte dal documento citato), ma con spessori di intonaci abbastanza ridotti

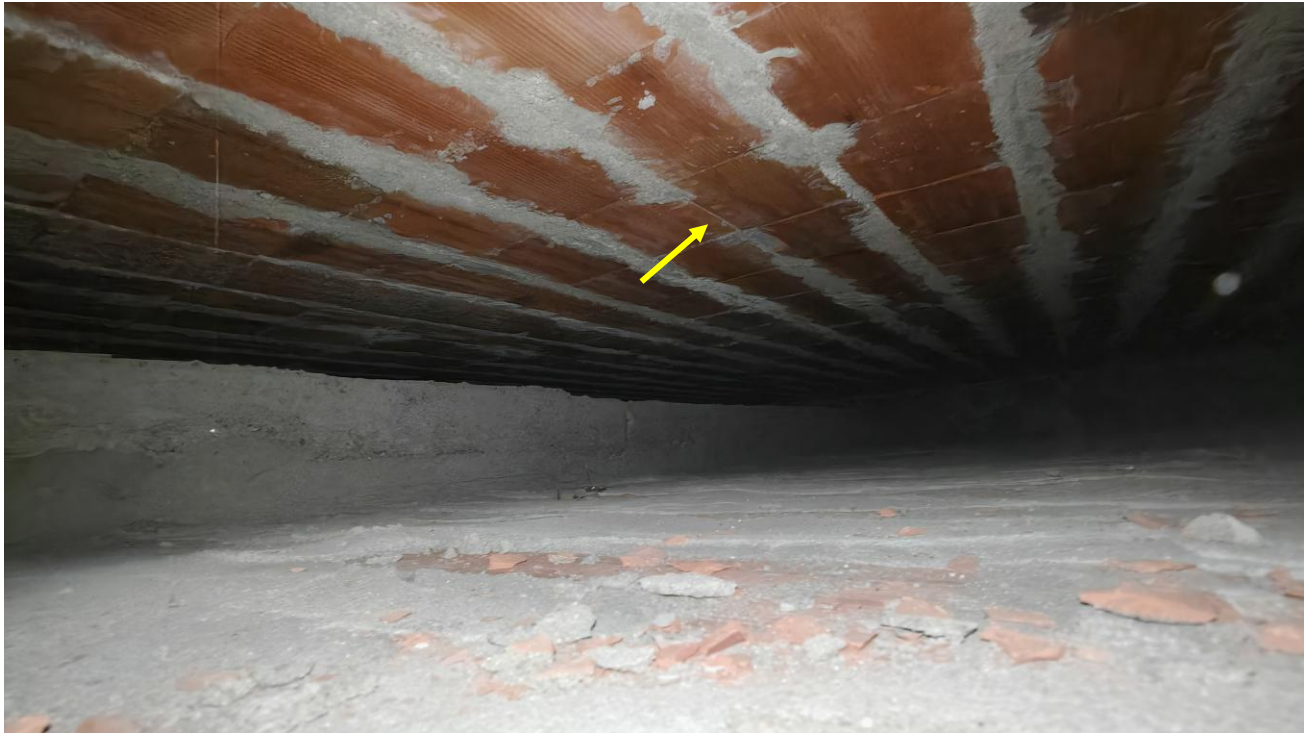
L'indagine visiva del sottoscritto mostra solai ancora differenti (privi di intonaco) con travetti chiaramente gettati in opera (viste le colature all'intradosso) che non lasciano intravedere la reale

larghezza del travetto e in alcuni casi mostrano addirittura larghezza pressoché nulla all'intradosso (vedasi freccia nell'immagine a seguire), lasciando perciò presagire una diversa morfologia del travetto stesso.

In nessun documento sono riportati diametri e posizione delle armature dei travetti.

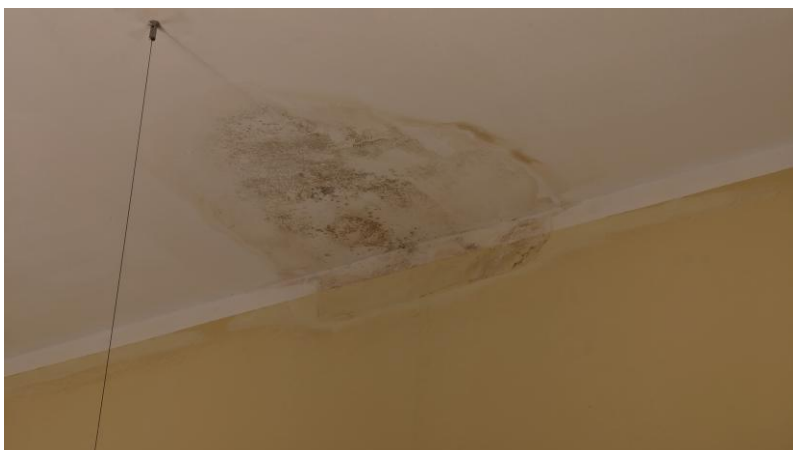
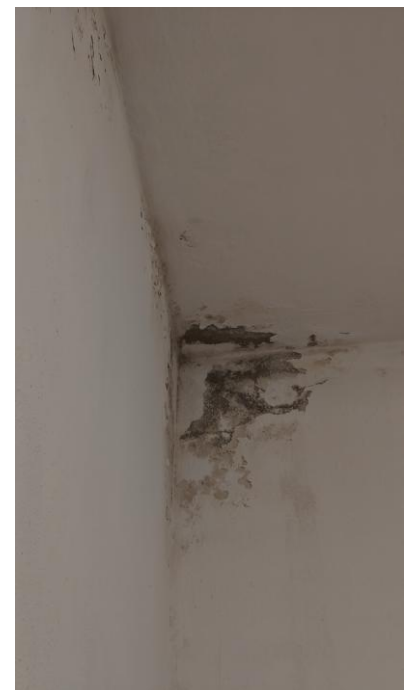
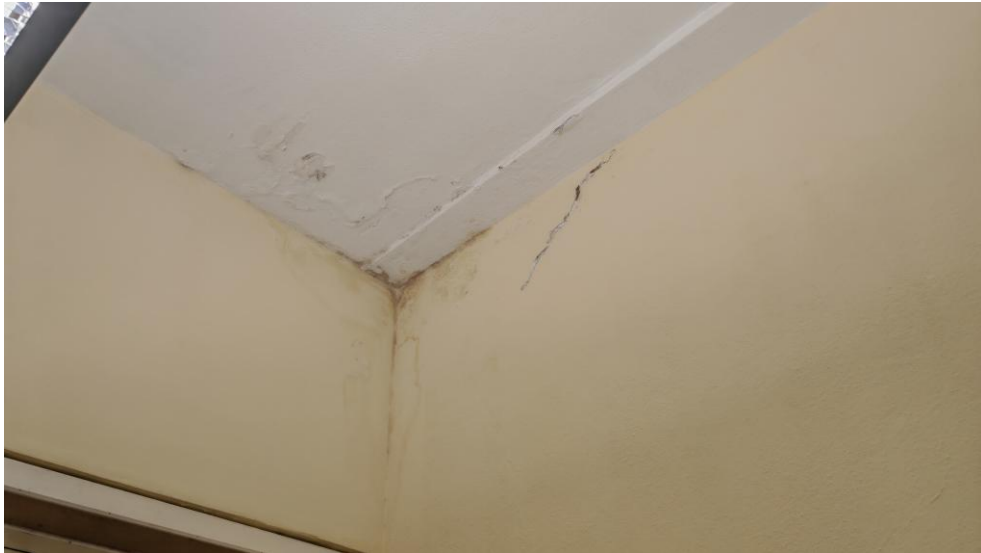
Per quanto riguarda invece le problematiche evidenziate sulle coperture, queste sono indirettamente confermate dalla presenza di evidenti macchie di umidità e fenomeni di umidità discendente con distacco di intonaci, in particolare sulle pareti e solai dei locali con ID. 25, 26 e 27 del Corpo A, piano primo, che occupano l'ala est del fabbricato.

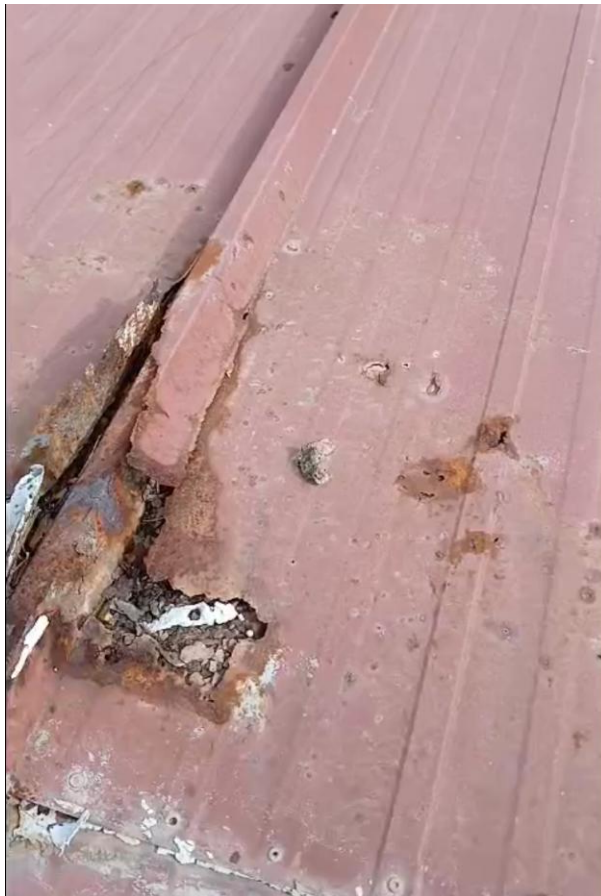
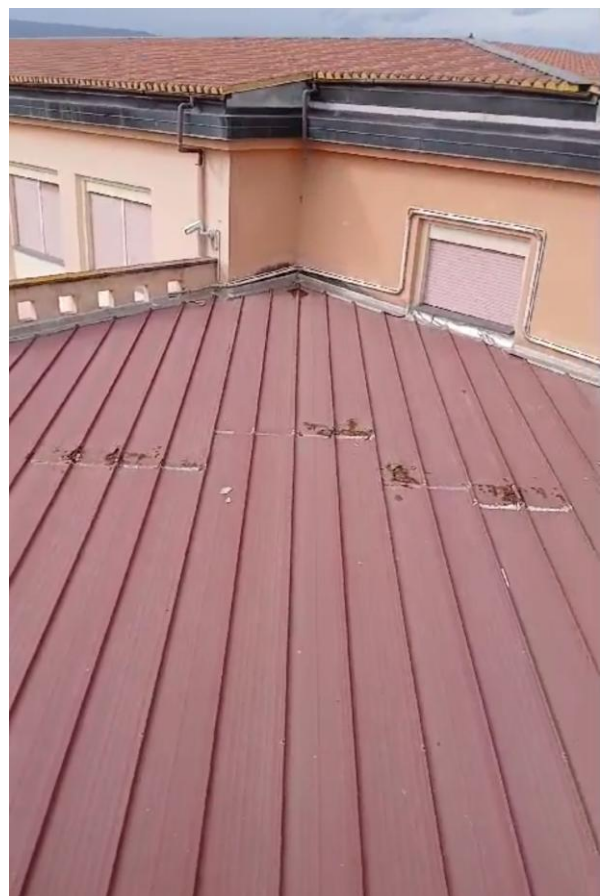
Per quanto riguarda la copertura dell'auditorium, si segnalano delle infiltrazioni di pioggia dalla copertura dovute alla corrosione passante con sfogliamento del lamierino grecato che costituisce la parte superiore dei pannelli coibentati che formano le falde. Da quanto si è potuto constatare i distacchi del rivestimento metallico esterno (immagini a seguire) sono per ora solo localizzati in particolar modo in corrispondenza della porzione centrale della falda laddove è avvenuta la sovrapposizione delle greche, perciò occorre intervenire con celerità prima che il fenomeno si estenda all'intera superficie. Da aggiungere che l'ingresso dell'acqua nell'anima isolante (poliuretano) fa perdere completamente il suo potere termico e appesantisce la struttura.

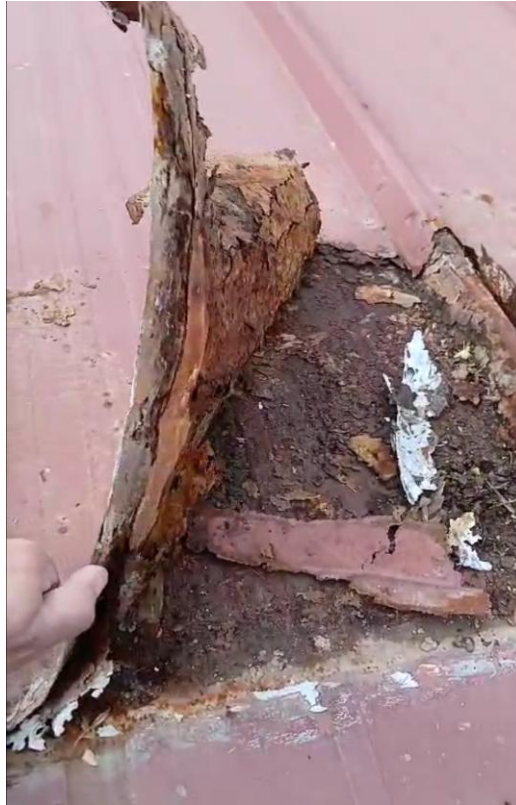
Come si evince dall'immagine a seguire, alcune porzioni mostrano distacchi estesi del lamierino e del rivestimento.

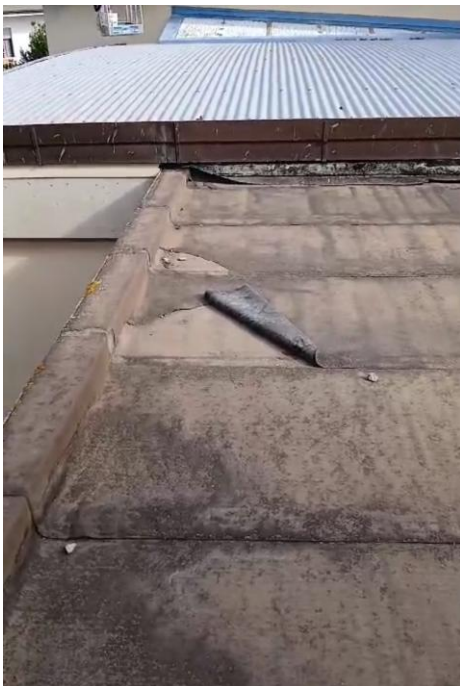
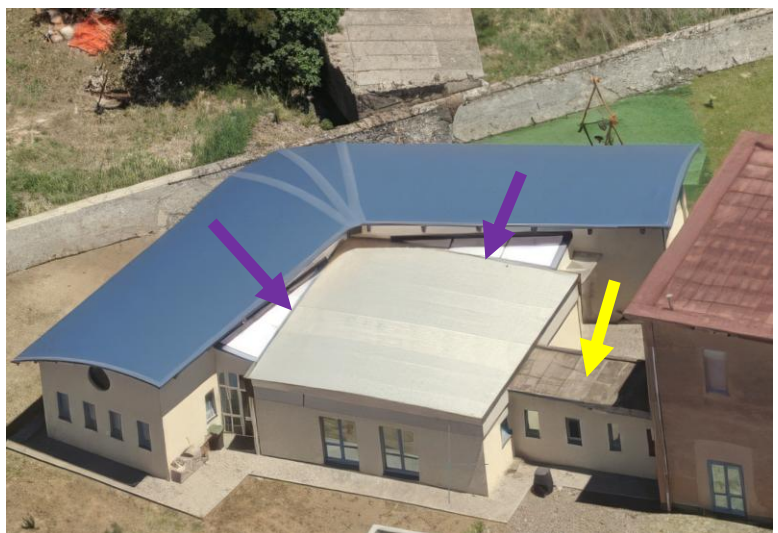
Per quanto riguarda il corridoio (ID locale CE) di collegamento tra Corpo A e Corpo B (scuola materna) sono evidenti dei distacchi e delle usure (cristallizzazione) delle vecchie guaine che ormai hanno perso gran parte della loro utilità (zona indicata con freccia gialla).

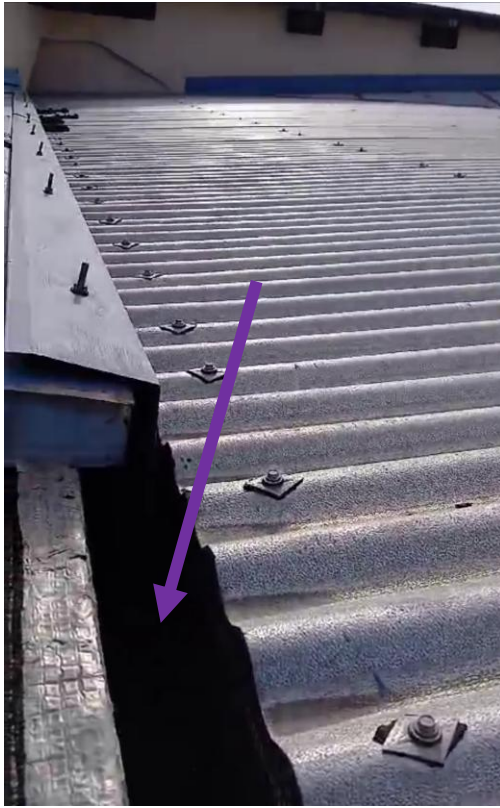
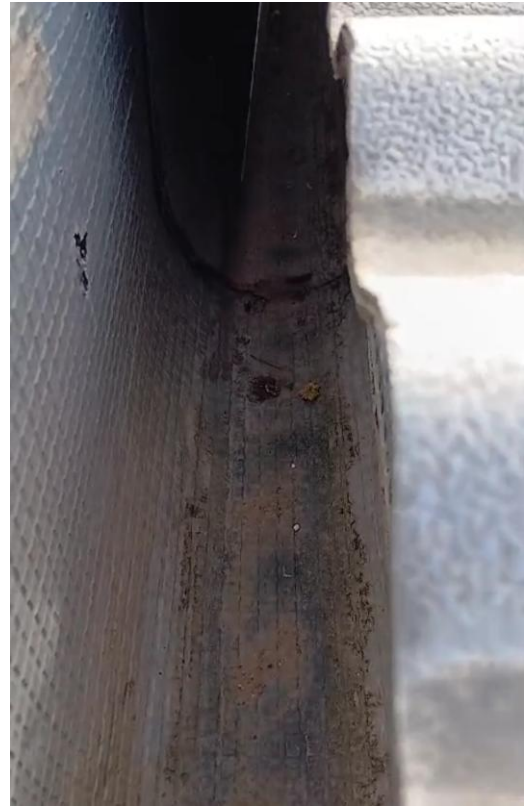
Per quanto riguarda la copertura della scuola materna, nella zona di scarico della copertura centinata, (indicata con freccia viola), si rileva la scarsa aderenza e tenuta della guaina alluminata presente

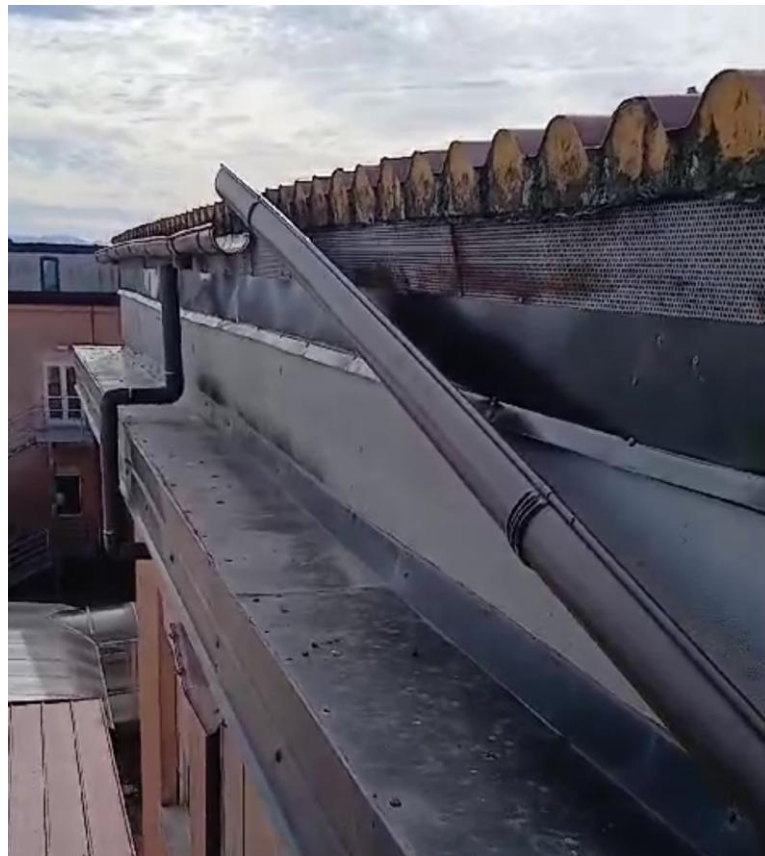
Infine sul Corpo A, sono evidenti problematiche di stabilità e corretta pendenza dei canali di gronda, che peraltro appaiono sottodimensionati rispetto al potenziale flusso di acque meteoriche che possono ricevere. La conformazione inoltre dei pluviali che mostrano curve a gomito non aiuta in presenza di depositi che possono otturare parzialmente la sezione di scarico.

Infine per quanto concerne il sistema di raccolta e scarico delle acque meteoriche sul lato est del copro A nelle zone indicate negli elaborati grafici, si provvederà alla rimozione delle gronde e dei pluviali esistenti. In corrispondenza degli spazi in cui alloggiavano le staffe della vecchia gronda (interspazio tra pannello coibentato e pannello di protezione travi) verranno inserite le nuove staffe per la nuova gronda in alluminio preverniciato a sezione trapezoidale e di dimensioni ben più generose di quella attuale, con sviluppo fino a 80 cm. Il fissaggio delle staffe andrà eseguito dall'alto in corrispondenza del colmo della greca in 2 punti, con viti autoperforanti con guarnizione in EPDM, di cui il primo dovrà attraversare il pannello e intercettare il sottostante listello ligneo, il secondo dovrà intercettare il pannello a una quota superiore. Verrà poi installato un nuovo tubo pluviale anche esso in alluminio preverniciato del diametro 100mm che verrà realizzato con raccordi aperti per evitare i gomiti attuali e raccordato tramite bocchettone al pluviale esistente.

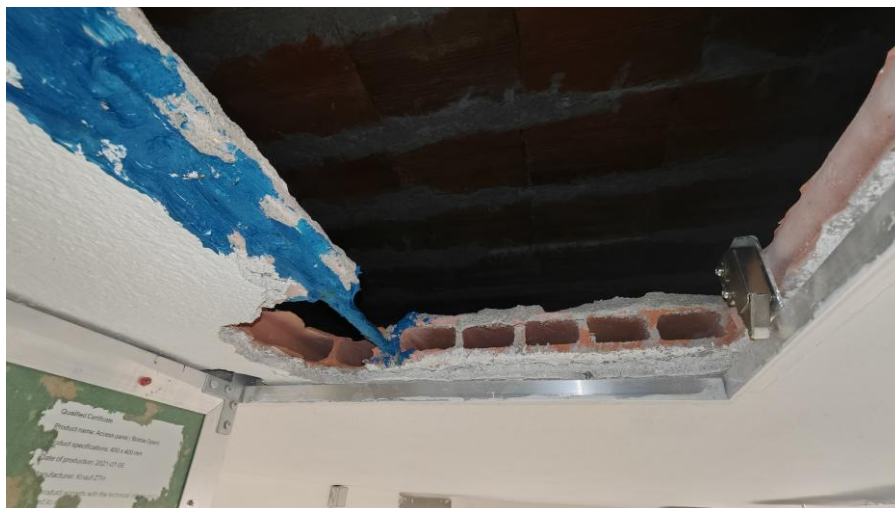
- Rimuovere completamente i controsoffitti laterizi presenti nelle aule con ID. 4-5-6-7 al piano primo del CORPO A, composti da tavelline laterizie di spessore medio 4 cm con una leggera caldanina superiore in cemento, intervallate e sostenute ogni 25 cm circa da delle barre di acciaio affogate in un getto di cemento ricavato nell'interspazio tra 2 tavelle adiacenti (vedasi foto a seguire)
